Excma. Ayuntamiento de Soria  
 REVISIÓN Y ACTUALIZACIÓN DEL  
 PROGRAMA DE ACTUACIÓN DEL  
 PLAN DIRECTOR DE LA MURALLA DE  
 SORIA  
 fernandocobos@arquitectura.es  
 PLAN DE ACTUACIONES  
 ESTUDIO SECTOR 1. FASE 1A **3.1.1**

REVISIÓN Y ACTUALIZACIÓN DEL  
PROGRAMA DE ACTUACIÓN DEL  
PLAN DIRECTOR DE LA MURALLA DE

PLAN DE ACTUACIONES  
ESTUDIO SECTOR 1. CONSOLIDACIÓN

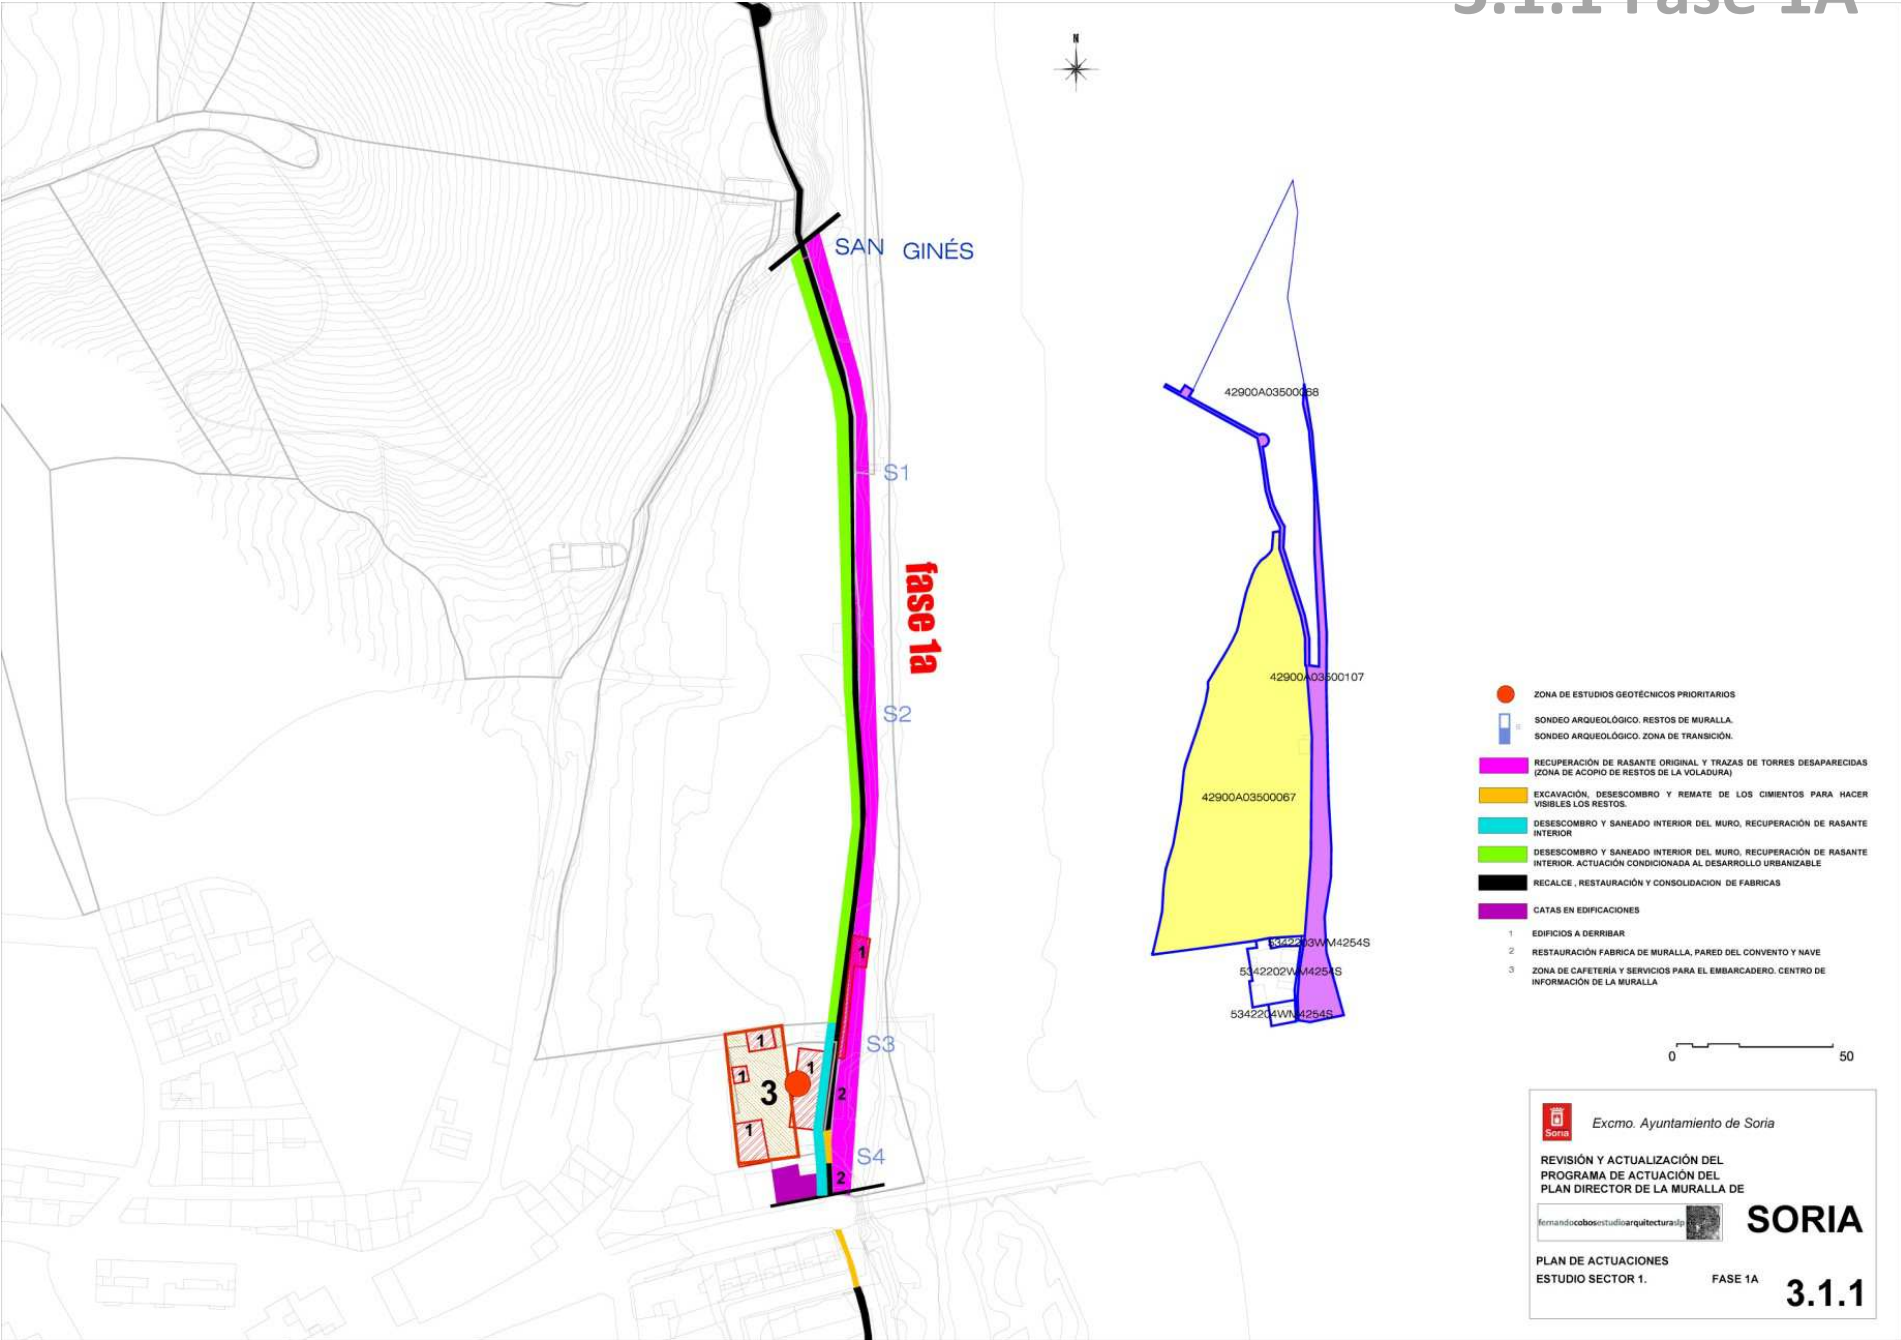
# 3.1.1 Fase 1A

- ZONA DE ESTUDIOS GEOTÉCNICOS PRIORITARIOS
- ▭ SONDEO ARQUEOLÓGICO. RESTOS DE MURALLA.  
SONDEO ARQUEOLÓGICO. ZONA DE TRANSICIÓN.
- ▭ RECUPERACIÓN DE RASANTE ORIGINAL Y TRAZAS DE TORRES DESAPARECIDAS (ZONA DE ACOPIO DE RESTOS DE LA VOLADURA)
- ▭ EXCAVACIÓN, DESESCOMBRO Y REMATE DE LOS CIMIENTOS PARA HACER VISIBLES LOS RESTOS.
- ▭ DESESCOMBRO Y SANEADO INTERIOR DEL MURO, RECUPERACIÓN DE RASANTE INTERIOR
- ▭ DESESCOMBRO Y SANEADO INTERIOR DEL MURO, RECUPERACIÓN DE RASANTE INTERIOR, ACTUACIÓN CONDICIONADA AL DESARROLLO URBANIZABLE
- ▭ RECÁLCE, RESTAURACIÓN Y CONSOLIDACIÓN DE FABRICAS
- ▭ CATAS EN EDIFICACIONES
- 1 EDIFICIOS A DERRIBAR
- 2 RESTAURACIÓN FABRICA DE MURALLA, PARED DEL CONVENTO Y NAVE
- 3 ZONA DE CAFETERÍA Y SERVICIOS PARA EL EMBARCADERO. CENTRO DE INFORMACIÓN DE LA MURALLA

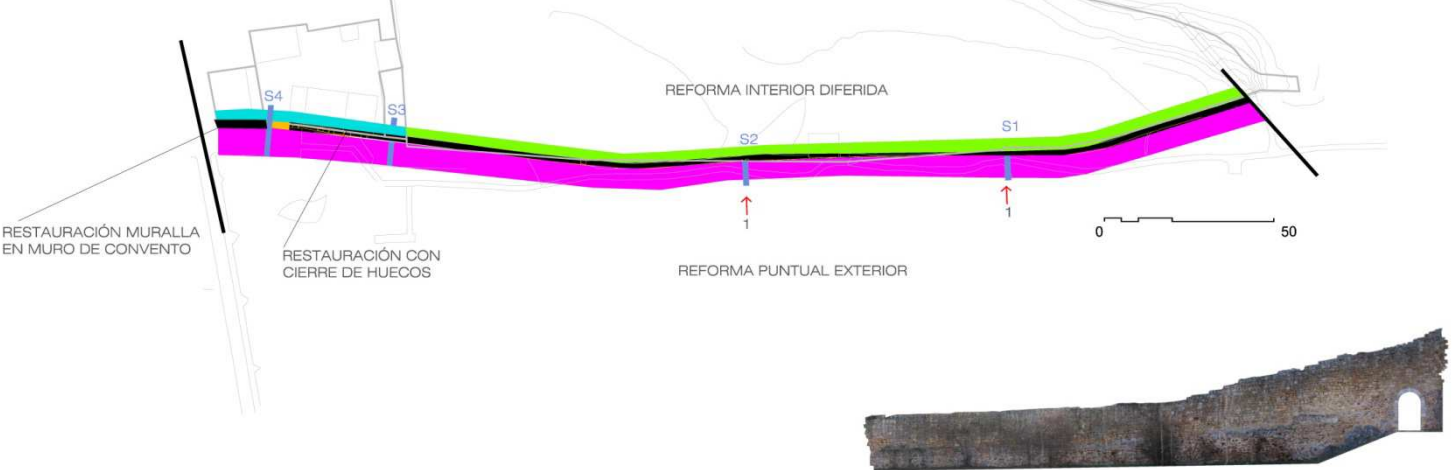
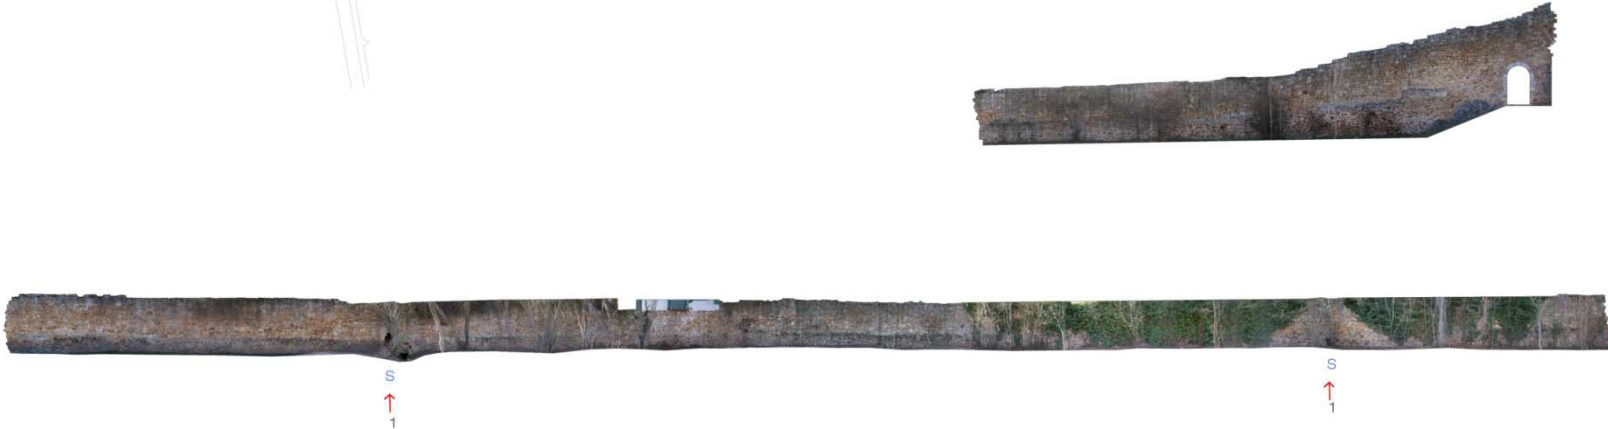
# 3.1.2 Fase 1A Alzados

- SONDEO ARQUEOLÓGICO. RESTOS DE MURALLA.
- SONDEO ARQUEOLÓGICO. ZONA DE TRANSICIÓN.
- RECUPERACIÓN DE RASANTE ORIGINAL Y TRAZAS DE TORRES DESAPARECIDAS (ZONA DE ACOPIO DE RESTOS DE LA VOLADURA)
- EXCAVACIÓN, DESESCOMBRO Y REMATE DE LOS CIMIENTOS PARA HACER VISIBLES LOS RESTOS.
- DESESCOMBRO Y SANEADO INTERIOR DEL MURO, RECUPERACIÓN DE RASANTE INTERIOR
- DESESCOMBRO Y SANEADO INTERIOR DEL MURO, RECUPERACIÓN DE RASANTE INTERIOR. ACTUACIÓN CONDICIONADA AL DESARROLLO URBANIZABLE
- RECÁLCE, RESTAURACIÓN Y CONSOLIDACION DE FABRICAS
- EXCAVACIÓN CATAS EN ZONA DE DESAGÜE INTERIOR

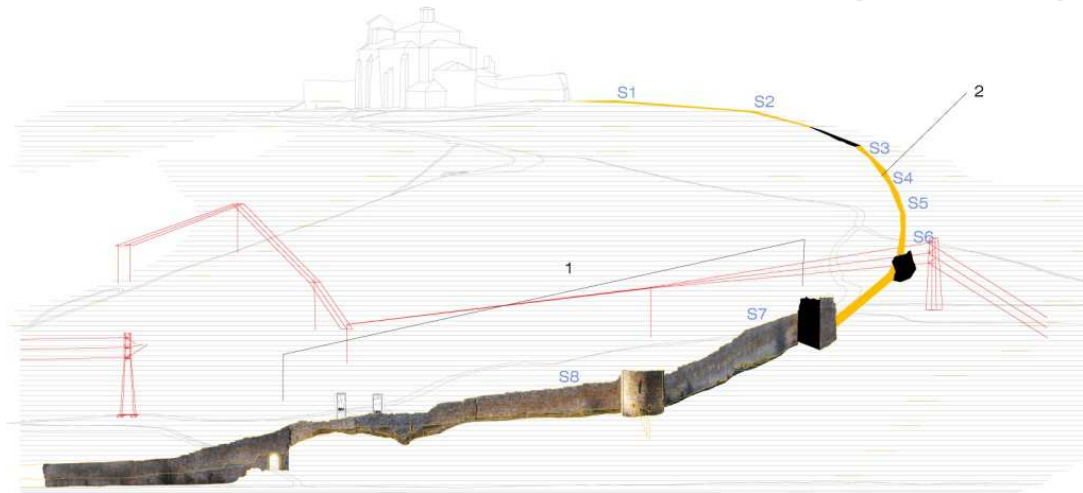
ALZADO EXTERIOR ESTE: "EL MIRON"

RECÁLCE, RESTAURACIÓN Y CONSOLIDACIÓN DE FABRICAS
- 1 TRATAMIENTO Y CONSOLIDACIÓN INTERIOR Y EXTERIOR
- 2 DESESCOMBRO Y RECUPERACIÓN DE TRAZA
