PROYECTO BASICO Y DE EJECUCION PARA LA CONSOLIDACION DE LOS RESTOS DE SAN MARTIN DE LA CUESTA

FALDA NORESTE DEL CASTILLO

PLANO GENERAL DE LA OBRA
SORIA

SECCION LONGITUDINAL POR EL EJE DE NAVE

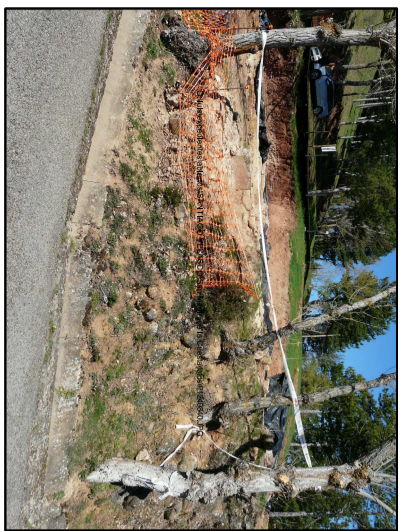
1.b.-Muro de gaviones para sostener el talud

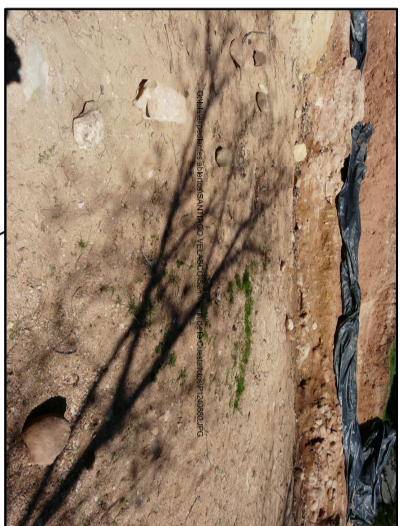
1.a.- Muro de mortero de hormigón de cal, de 20 cm de altura y rehundido respecto al histórico

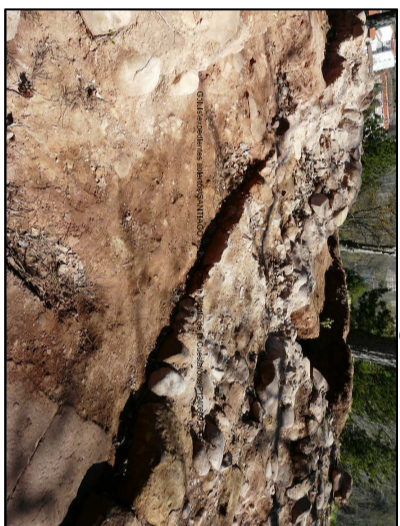
4.a.- Sala del lado de la Epistola donde se va a restaurar los muros existentes y relleno de gravas para favorecer el drenaje

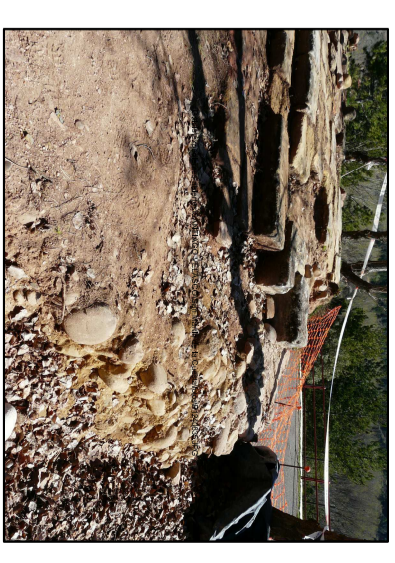
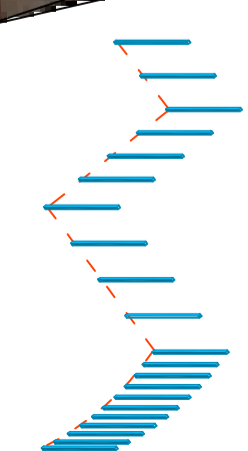
4.c.- Zona del ábside donde se sitúa el talud con la carretera.

Dependiendo de la forma definitiva de lo excavado en esta zona se dispondrán postes anclados a los restos mediante zapatas para evitar posibles caídas.

Cierre de seguridad (alineación de postes) mas tupidos donde mayor pendiente

4.c.- Zona del ábside destruida al construir la carretera de acceso al parque. Se pretende eliminar el arbolado existente; eliminar toda la tierra vegetal o de relleno del talud. Posteriormente se va a sacar a la vista toda la piedra de cimentación del templo y la que se encuentre de la fachada del ábside. Se va a consolidar todo el lienzo con mortero de cal y material de refuerzo hasta presentar un frente a la carretera que permita entender toda esta parte del templo.

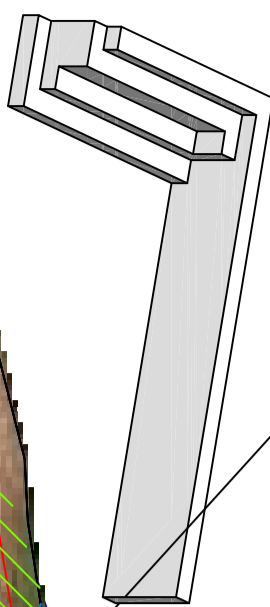
2.- Esquema de muro de gaviones

2.- Muros de gaviones escalonados y cubiertos con tarima de madera en la posición del coro de la iglesia
Se buscará la integración con la pasarela que recorre el parque del castillo

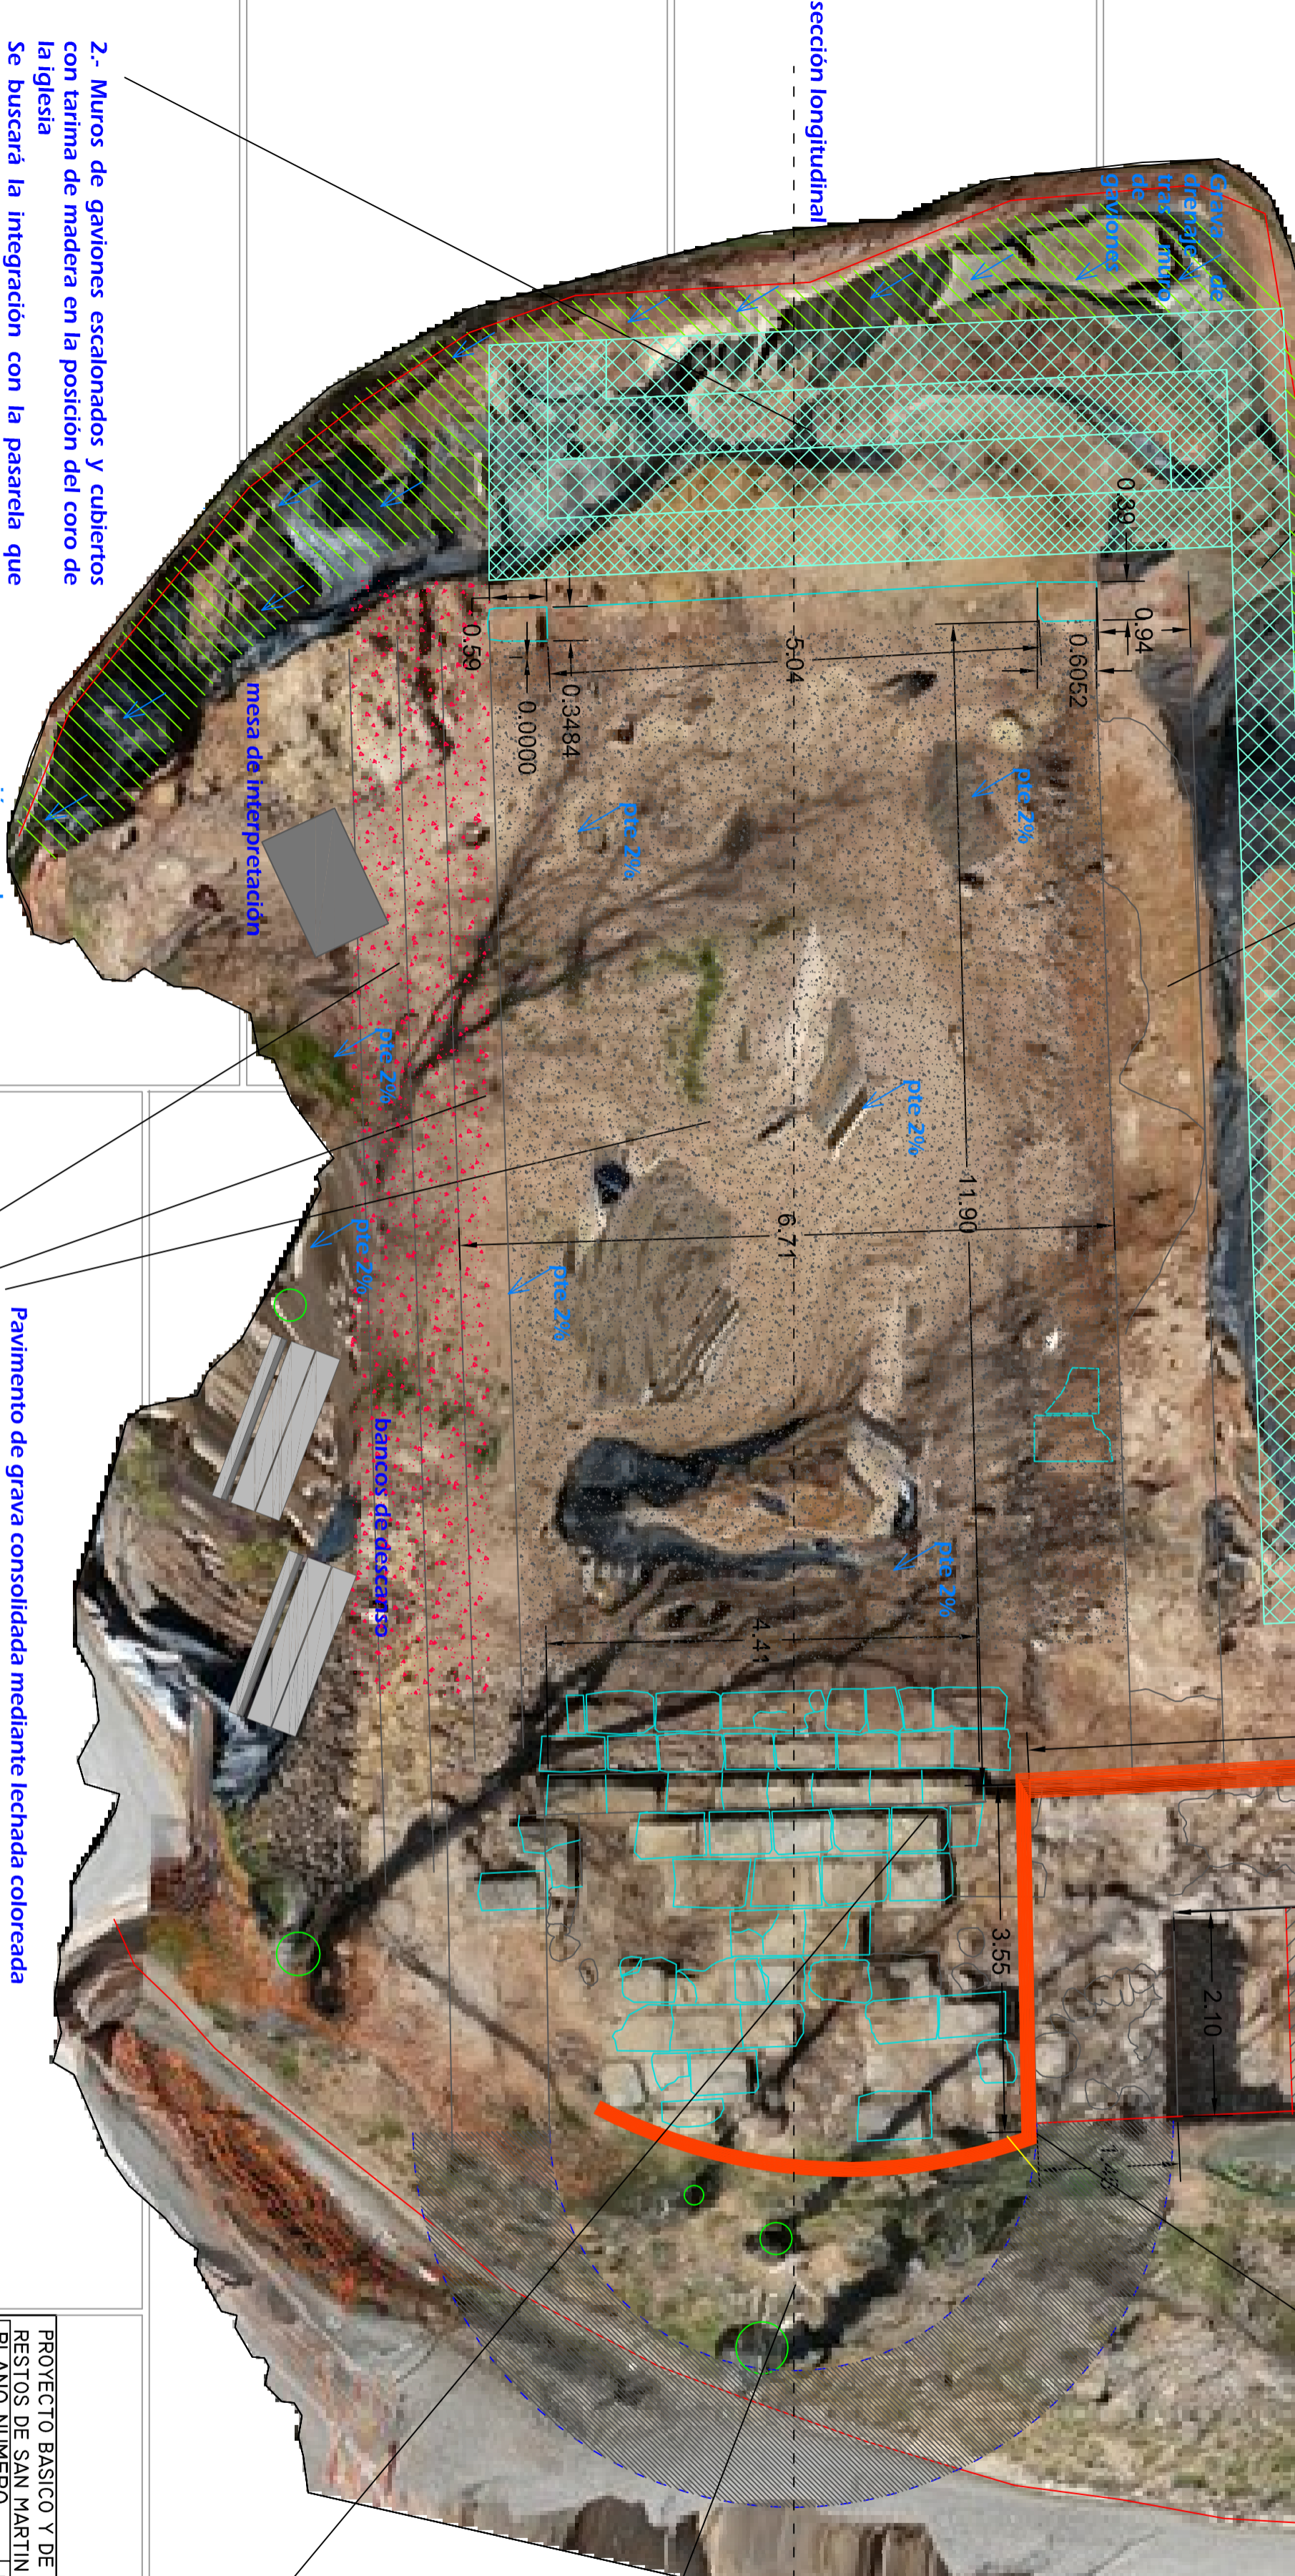
mesa de interpretación
evacuación de todo este drenaje

bancos de descanso

excavación de todo este drenaje

Pavimento de grava consolidada mediante lechada coloreada

3.a.- Muro sur: excavar para buscar la traza original y localizar el acceso al templo.

3.b.- Zona donde se pretende localizar el acceso al yacimiento se reforzará con carpentería suelo preparado con tierra vegetal sobre sustrato de grava para drenaje.
