# PLAN DIRECTOR DE LA MURALLA · CASTILLO ·

Redactor del proyecto: Fernando Cobos

Consolidación y restauración de la Muralla de Soria, Sector 3 del Plan Director: Zona Occidental del Castillo

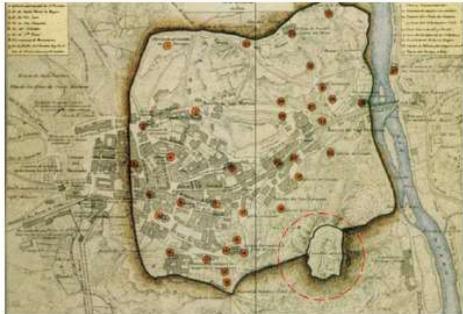
El trazado de la muralla medieval de Soria en el plano de F. Coello, de 1860

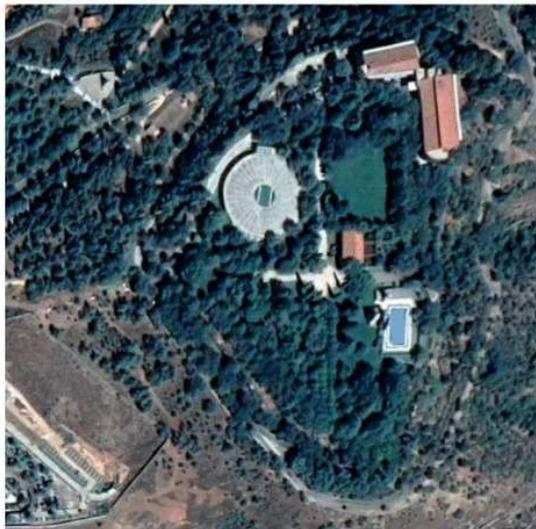
Vista aérea actual donde se aprecian las masas de arbolado.

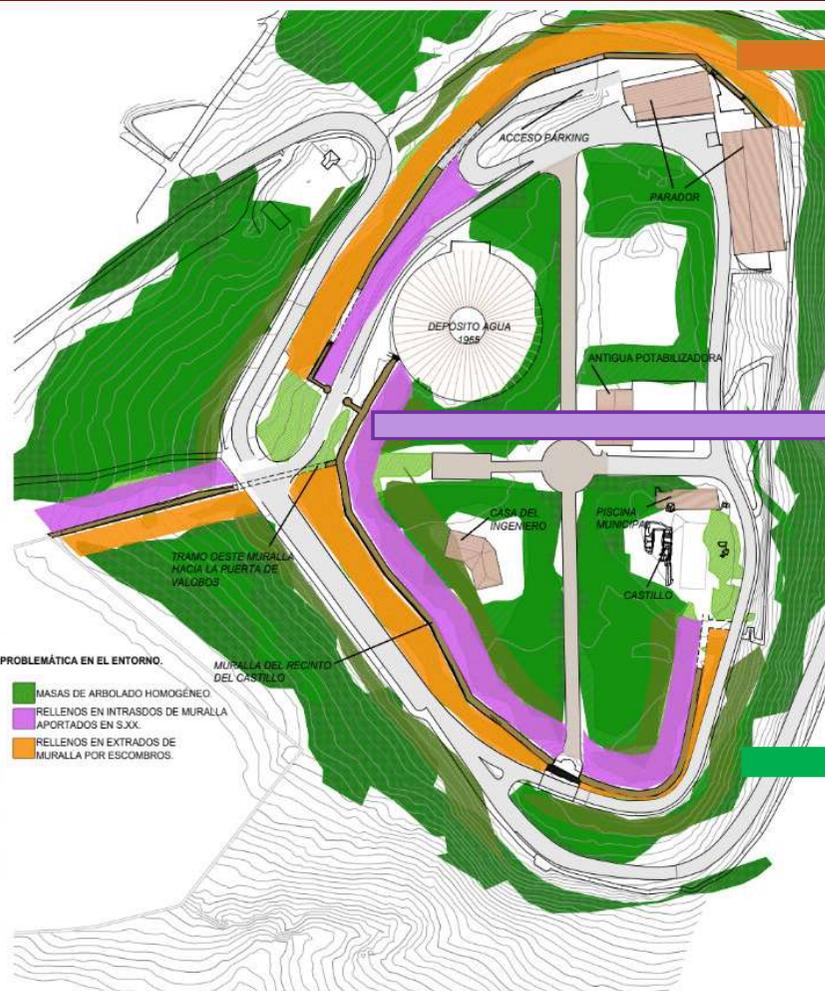
Escombros en el exterior de la muralla

Escombros en el interior de la muralla

Arbolado

1. Descalce de la muralla por degradación y pérdida de la fábrica de sillarejo
2. Falta de remate en la coronación
3. Falta de rejuntado en paramento de muralla
4. Oquedades y butrones en fábricas de muralla
5. Rotos y desaparición de careado exterior por robo
6. Acumulación de rellenos en el interior con retención de aguas que degradan la base de la muralla
7. Acumulación de rellenos y escombros en el exterior.
8. Acumulación de rellenos y escombros sobre la traza de la muralla que impiden ver sus restos.
9. Oclusión de atarjeas de evacuación de aguas por rellenos interiores o exteriores a la muralla
10. Oclusión de salida de cárcavas o regatos de la peña provocando el daño del agua retenida sobre las fábricas
11. Discontinuidad de la lectura visual de la muralla por vegetación y escombros
12. Vestigios de engarces y puertascultos por los escombros

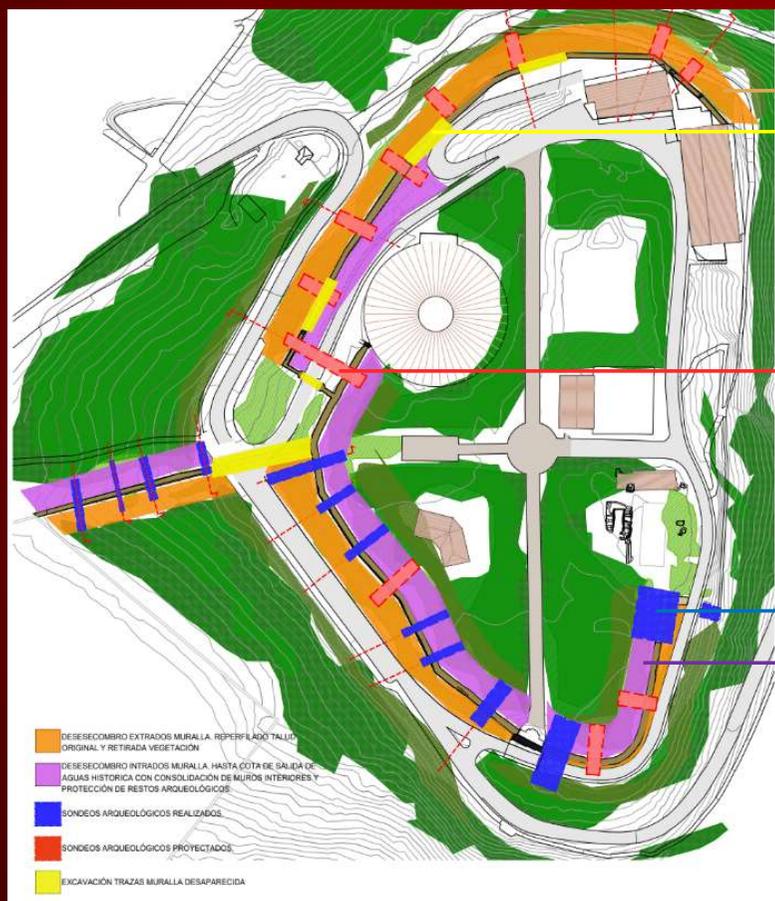
Desescombro exterior de la muralla, retirada de arbolado y reperfilado.

Excavación tramos de muralla tapados.

Sondeos proyectados

Catas anteriores

Desescombro interior y consolidación de muros.

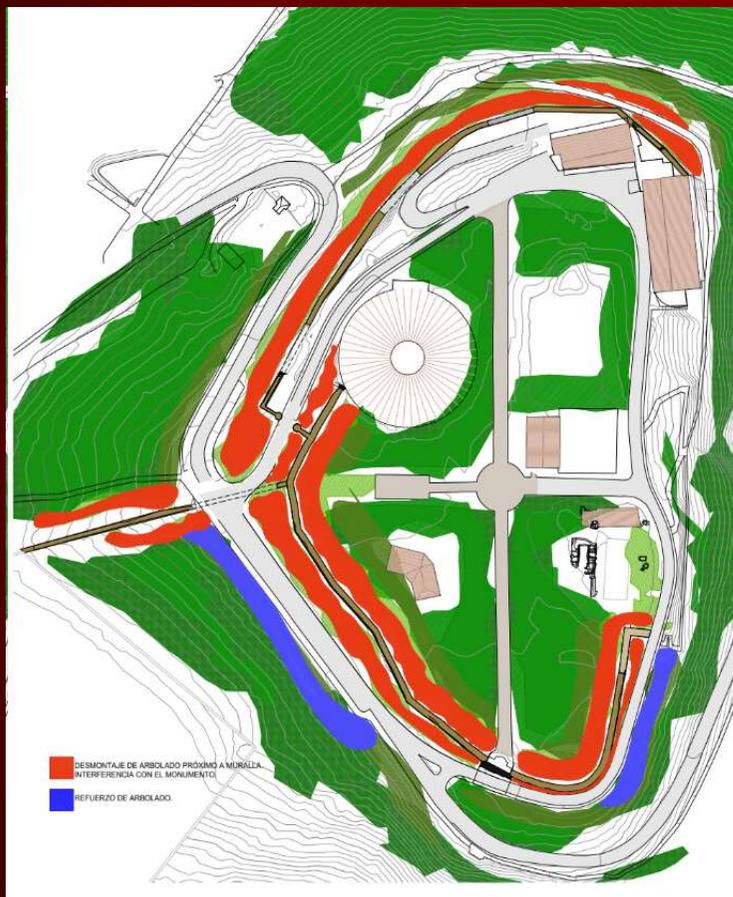
Desmontaje de arbolado

Refuerzo de arbolado

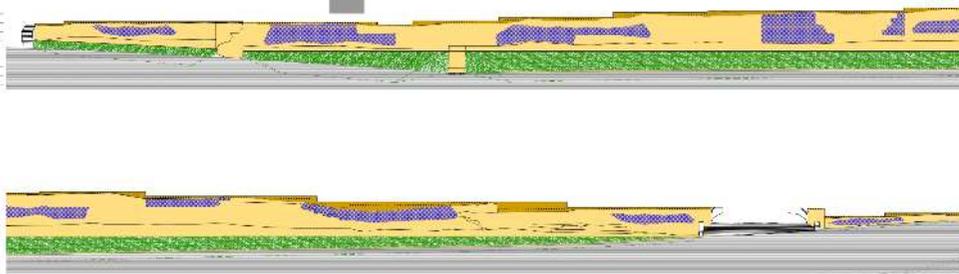
## ALZADO INTERVENCIÓN

COMPLETACION CORONACION MURALLA.

LIMPIADO Y REJUNTADO DE MURALLA.

COMPLETACION CAREADO MURALLA

1. La estrategia de intervención se ha establecido de forma común para todo el Plan Director.
2. Necesidad de recuperar las rasantes originales, tanto exterior como interior
3. Abrir las atarjeas de evacuación de agua
4. Hacer visible la muralla para las personas que recorren el cerro, tanto desde el interior de los muros como desde el exterior.
5. Se acometen taludes de transición entre las cotas de uso actuales y las cotas originales
6. Consolidación de los restos que aparezcan en el desescombro, especialmente muros coetáneos con el último nivel de ocupación del recinto amurallado.
7. Se plantean igualmente posibles ventanas, a restos arqueológicos más antiguos, y por tanto más profundos.
8. Dotar de elementos de recorrido y contención construidos básicamente a partir de madera soriana tanalizada.
